## 前言

水坞尾矿库属于江西省开盛矿业有限责任公司朱溪铜矿选厂配套设施，位于景德镇市东南向 13km，属于浮梁县管辖，矿区中心坐标：东经 117° 16'，北纬 19° 12'。矿区有公路分别通往景德镇市和乐平市，距矿区 4km 柳家弯有景德镇—涌山小铁路通过，交通便利。

根据《国家矿山安全监察局关于进一步加强非煤矿山安全生产行政许可工作的通知》（矿安〔2024〕70号）要求，金属非金属地下矿山、边坡高度超过200米的金属非金属露天矿山和尾矿库，以及中央管理企业所属非煤矿山等安全生产许可证审核颁发由省级应急管理部门负责。为了完善水坞尾矿库安全生产许可证换发程序，受江西省开盛矿业有限责任公司委托，南昌安达安全技术咨询有限公司承担了江西省开盛矿业有限责任公司朱溪铜矿水坞尾矿库安全现状评价报告工作。

评价对象：江西省开盛矿业有限责任公司朱溪铜矿水坞尾矿库。

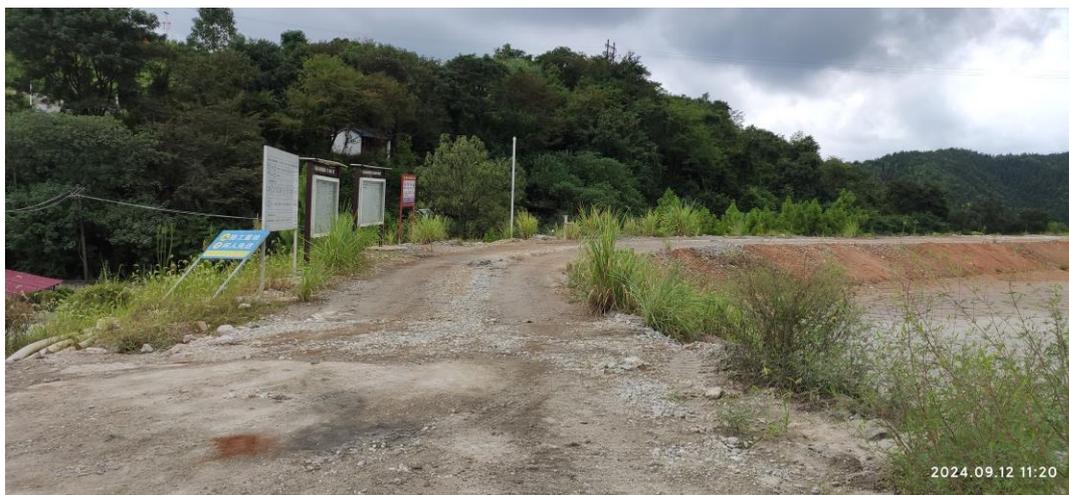
图 2-3 拦挡坝和 2 号副坝坝顶

根据现场踏勘发现：坝体未发现明显位移现象，无纵、横向裂缝，无滑坡现象。

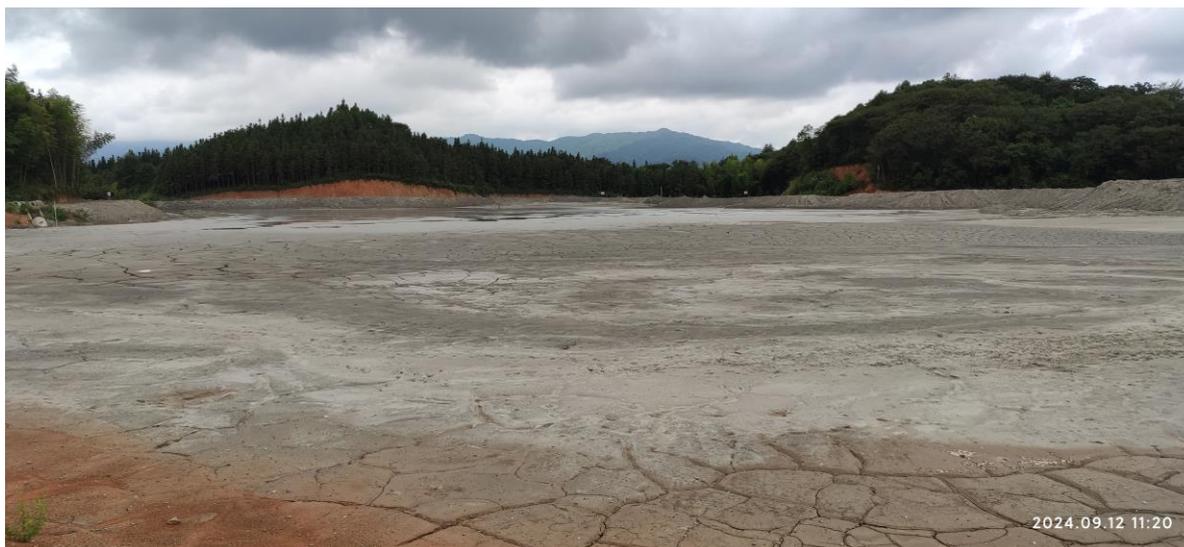
图 2-5 尾矿库库面

根据企业提供的现场实测图纸，目前库面标高为 165.7m。整体库面较干燥，在库尾和排水斜槽处有少量积水，积水为原库澄清区的渗水，企业在进行抽水和疏导排水。

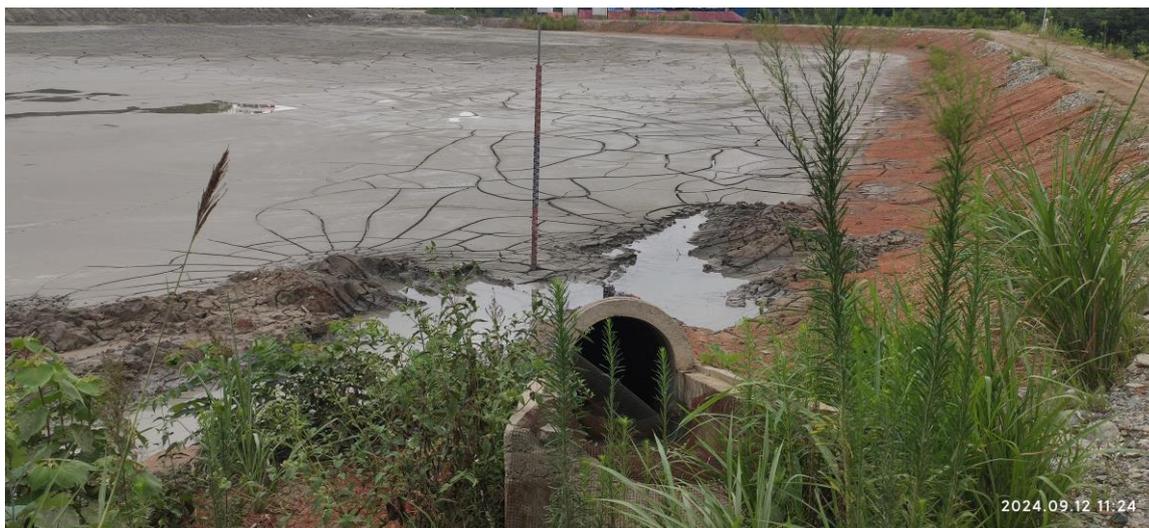
图 2-6 排水斜槽和水位标尺

排洪系统未出现堵塞、坍塌、裂缝、变形、位移、倾斜、磨蚀等现象，运行工况正常。

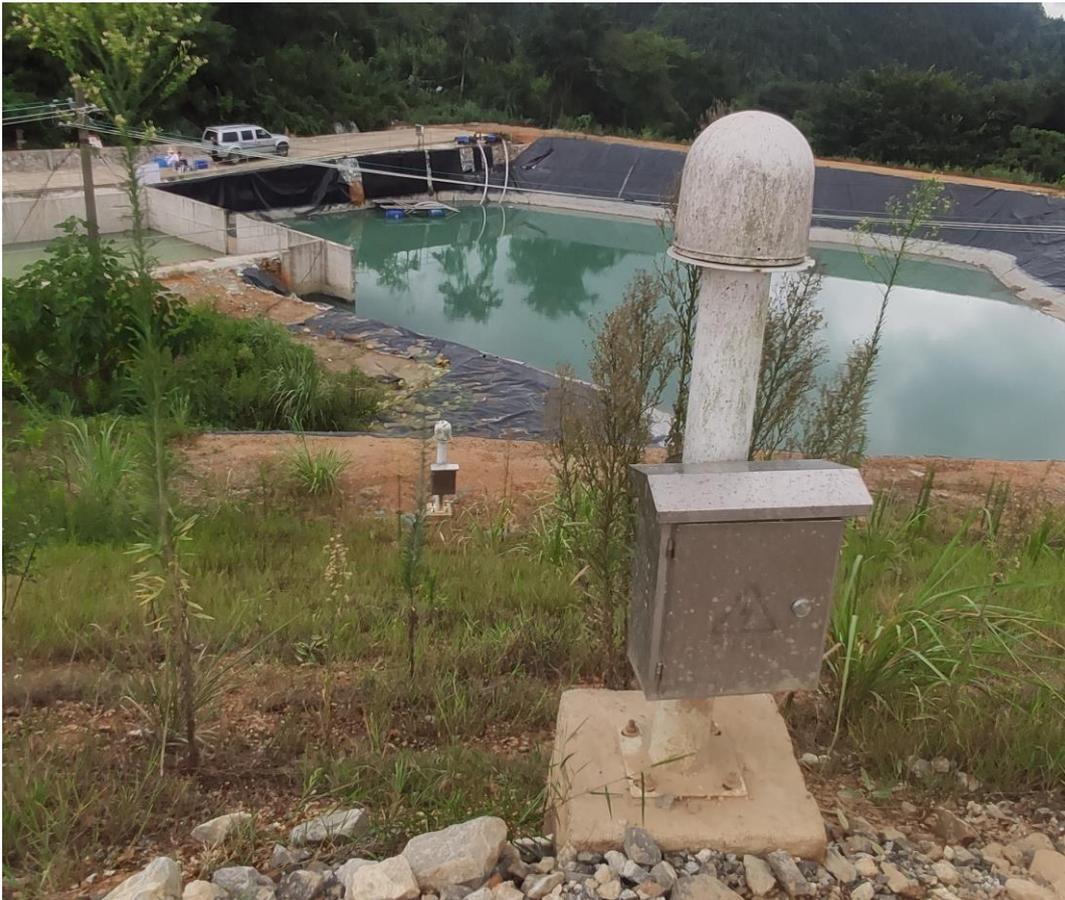
图 2-11 拦挡坝坝顶和+165m 马道位移在线监测设施

根据在线安全监测系统导出的坝体位移数据，在线监测系统每 1 小时监测一次，整体变化量处于正常范围内。

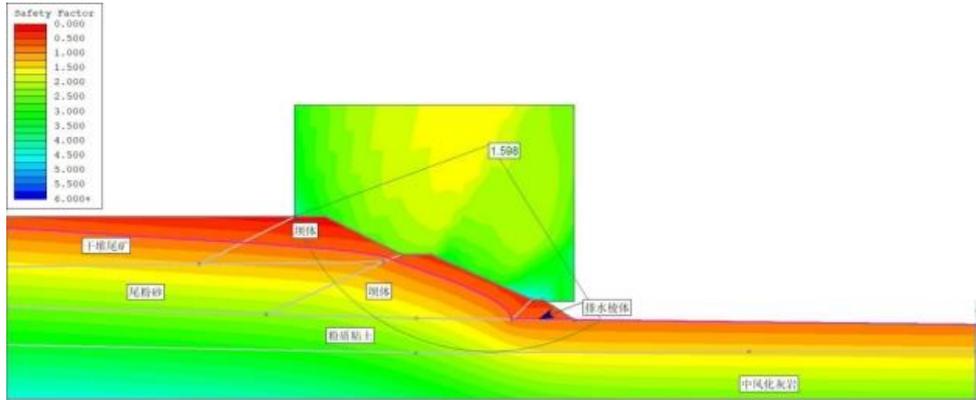
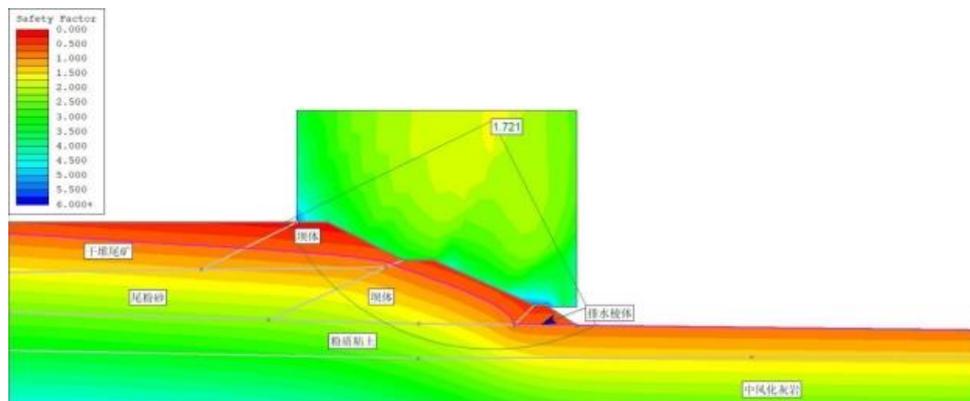
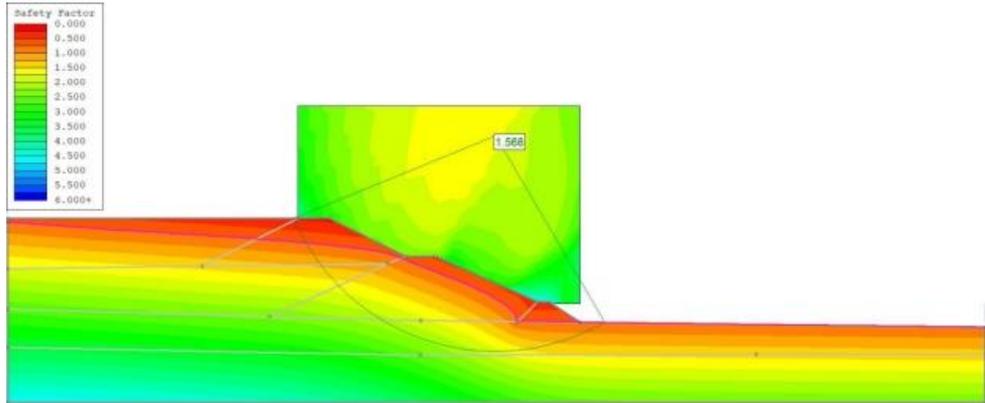
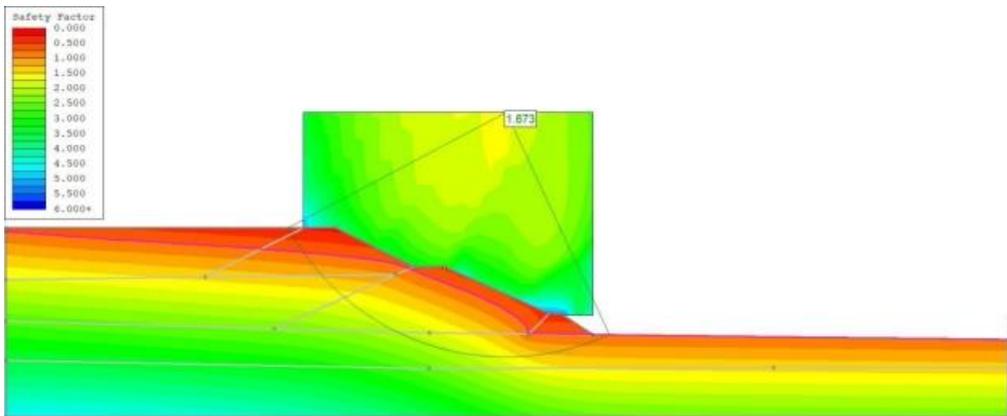
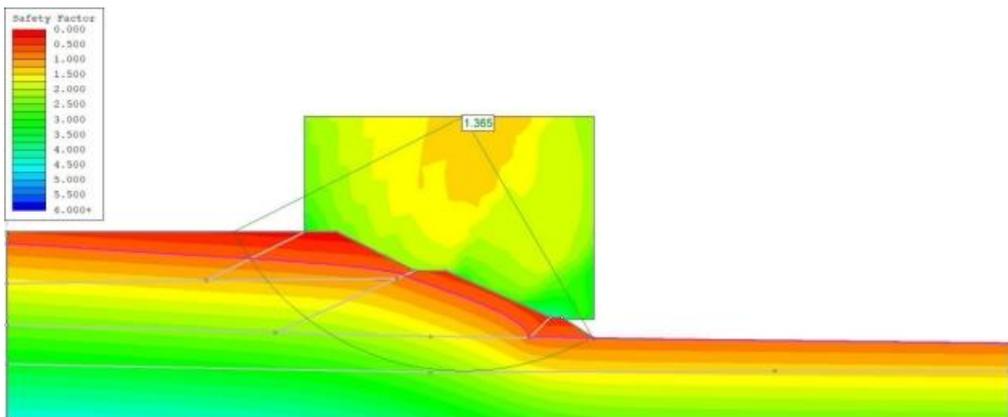
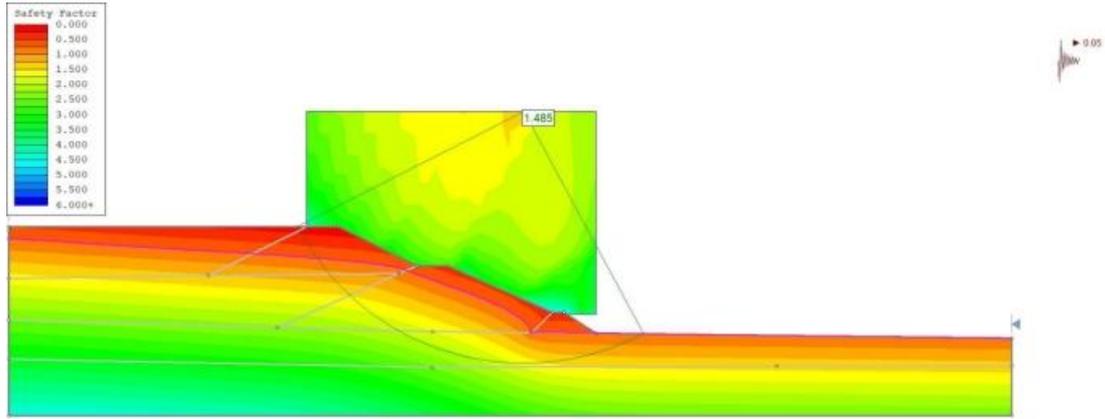
工作状态		正常运行	洪水运行	特殊运行
瑞典圆弧法	拦挡坝	1.598	1.568	1.365
	1#副坝	2.339	2.273	2.080
	2#副坝	1.433	1.415	1.269
	3#副坝	2.000	1.998	1.724
	规范值	1.15	1.05	1.00
简化毕肖普法	拦挡坝	1.721	1.673	1.485

根据稳定计算得出的结果可知，水坞尾矿库拦挡坝、1 号副坝、2 号副坝及 3 号副坝稳定系数在三种工况条件下均能满足要求。经验算，坝体抗滑稳定最小安全系数均大于国家标准规定值的 0.98 倍。

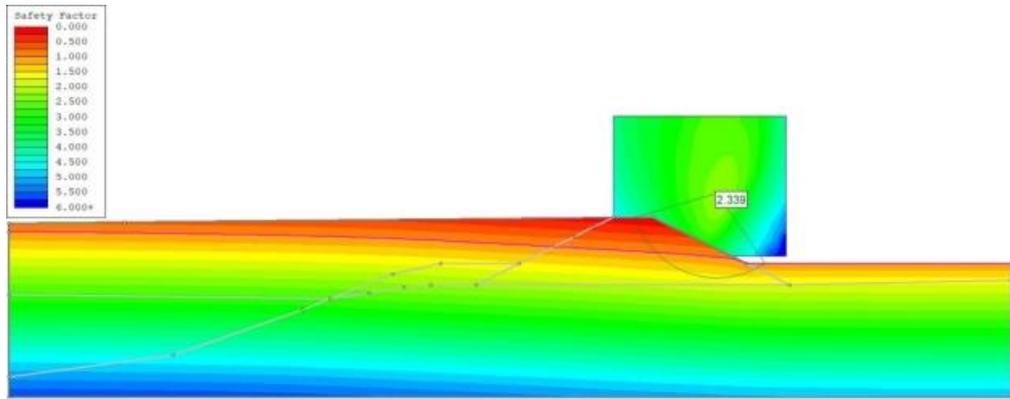
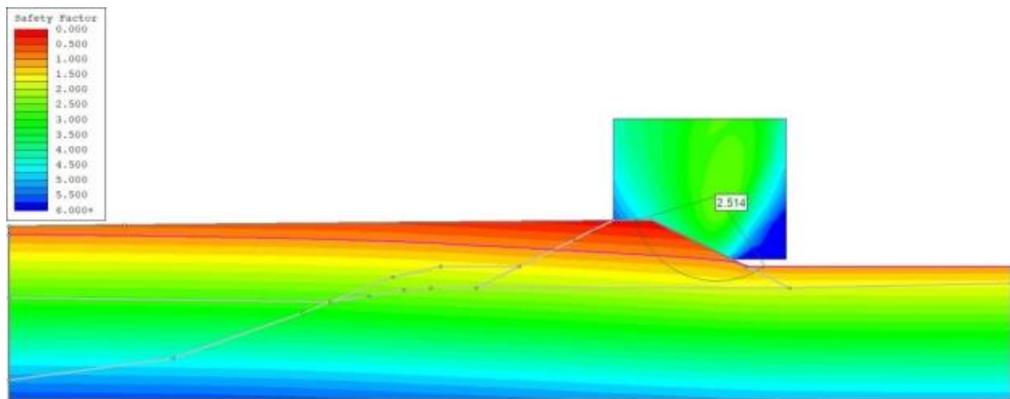
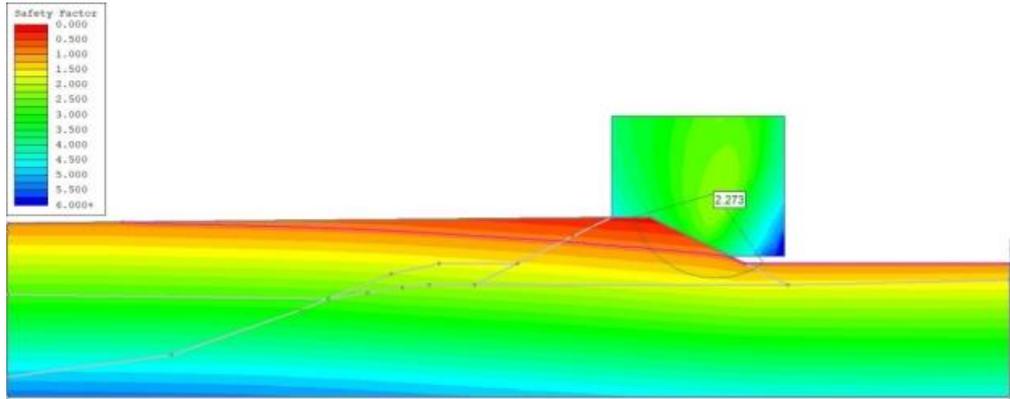
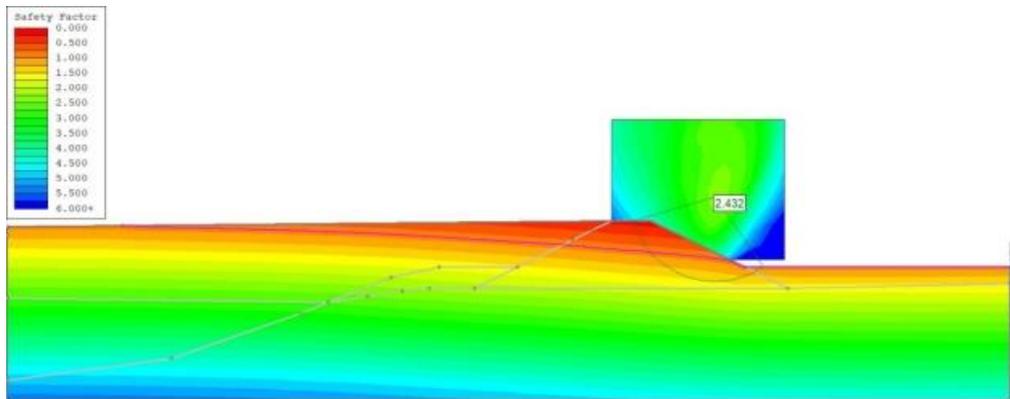
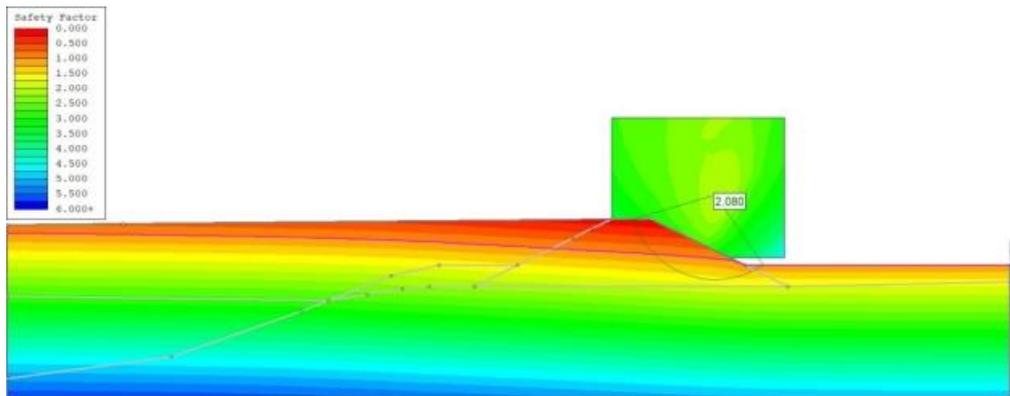
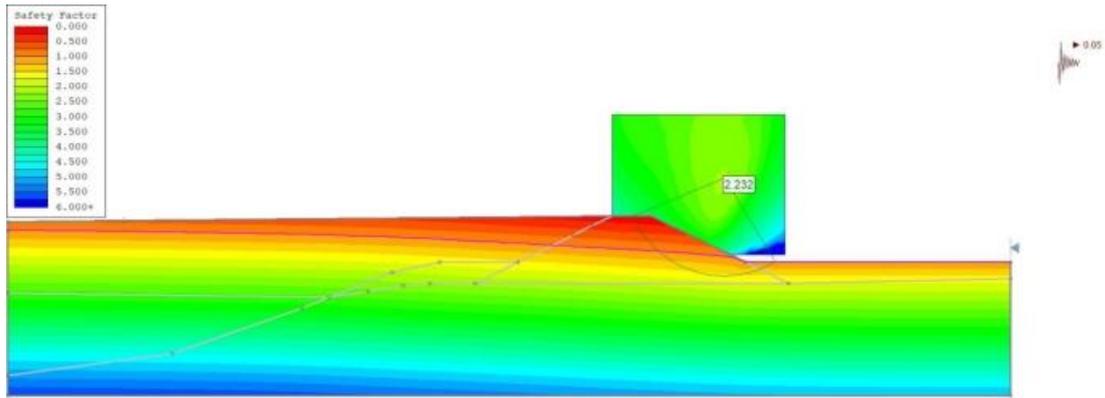
1#副坝	2.514	2.432	2.232
2#副坝	1.548	1.521	1.357
3#副坝	2.166	2.147	1.881
规范值	1.25	1.15	1.10
